PROTOKÓŁ nr 18

z okresowej kontroli i oceny stanu technicznego obiektu budowlanego przeprowadzonej w dniu od 16 listopada do 29 grudnia 2023 roku

1. Nazwa obiektu i jego charakter: - **Budynek administracyjno-biurowy nr 1 – Baza PGM Sp. z o.o.**
2. Adres obiektu: Polkowice, działka nr 93
3. Forma własności obiektu: własność
4. Symbol PKOB:
6. Nazwa właściciela obiektu: Przedsiębiorstwo Gospodarki Miejskiej sp. z o.o.
7. Adres właściciela obiektu: 59-100 Polkowice ul. Dąbrowskiego 2
8. pow. użytkowa: 734 m²
9. kubatura: 3087 m³
10. pow. zabudowy: 304 m², pow. działki 0,0640 ha.
11. liczba kondygnacji: 1 podziemna i 2 nadziemne
12. data zakończenia budowy: 1991 rok
13. data ostatniej kontroli: 31.12.2022 roku

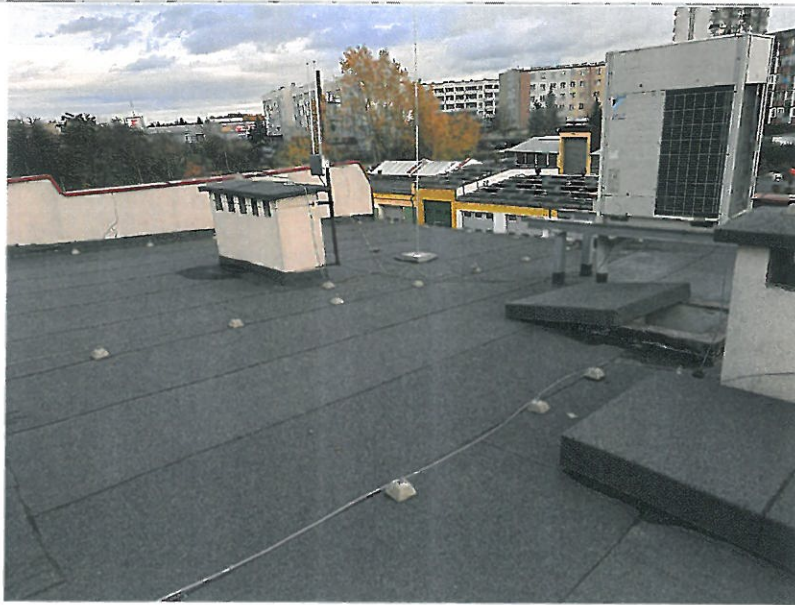
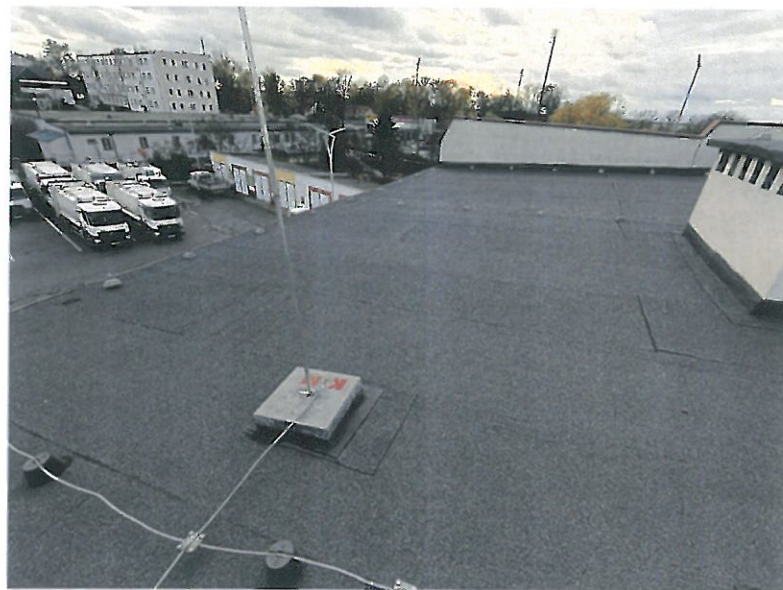
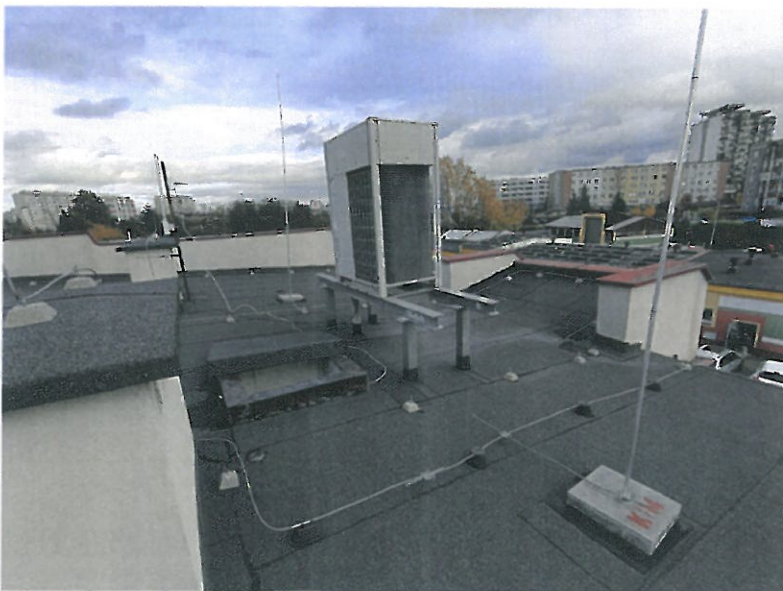
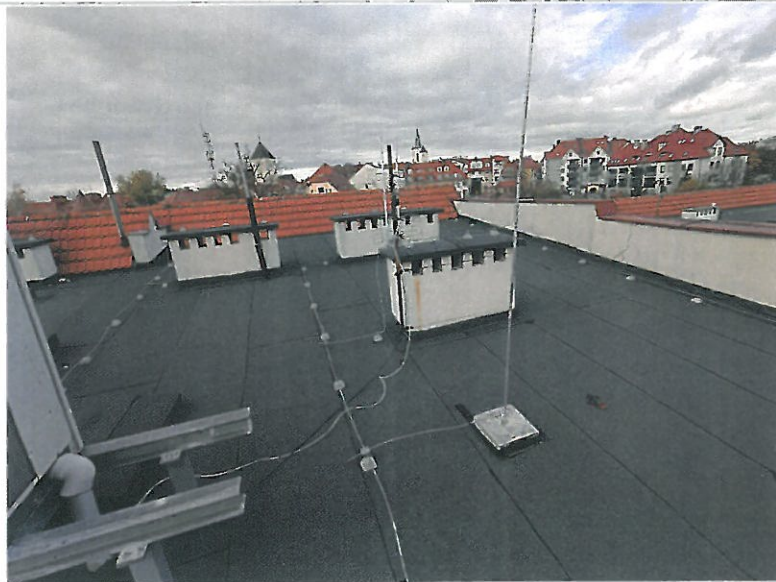
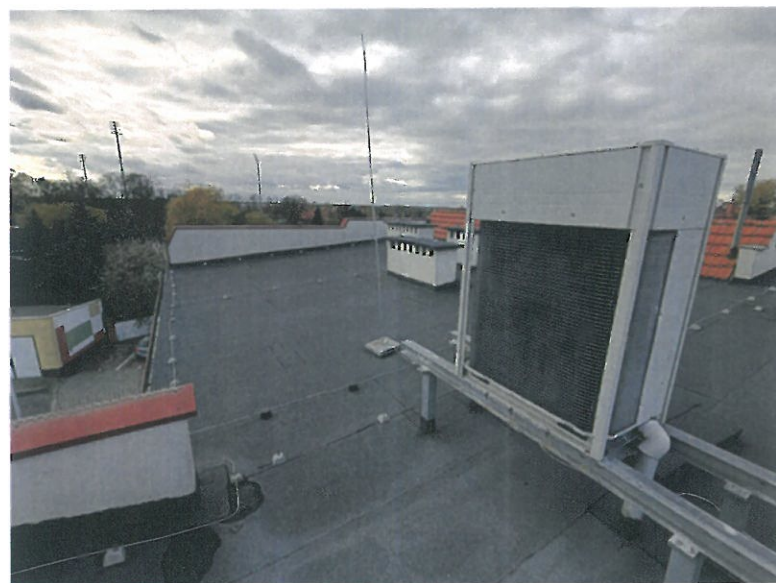
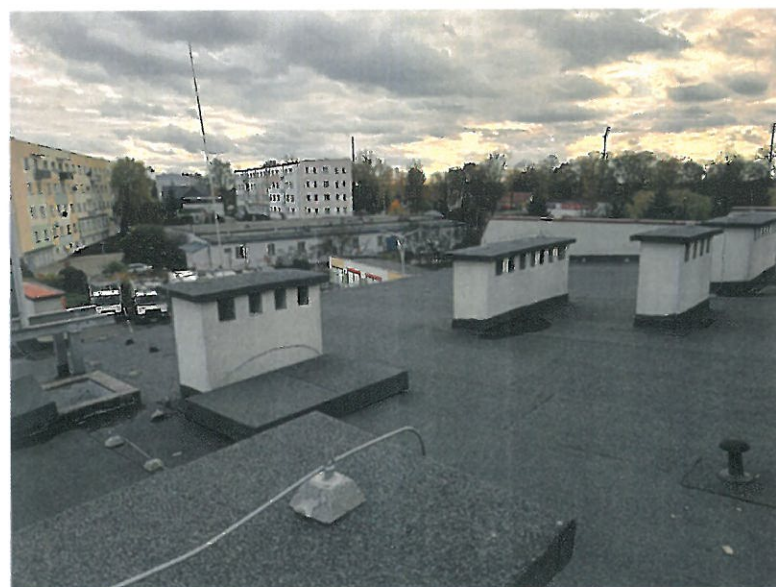
5. Dach /konstrukcja/: stan techniczny –	dobry /ocena stanu technicznego/
<ul style="list-style-type: none">• opis elementu: stropodach wentylowany konstrukcja żelbetowa, oraz attyka o konstrukcji drewnianej.• opis uszkodzeń /i przywołanie dokumentacji fotograficznej/: XXX

6. Pokrycie dachu: stan techniczny –	dobry /ocena stanu technicznego/
<ul style="list-style-type: none">• opis elementu: papa termozgrzewalna oraz na attyce dachówka karpiówka.• opis uszkodzeń /i przywołanie dokumentacji fotograficznej/: XXX

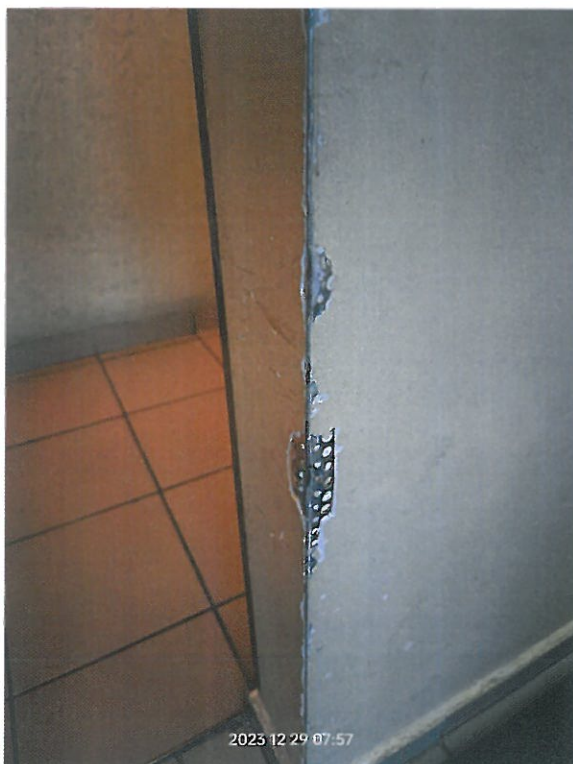
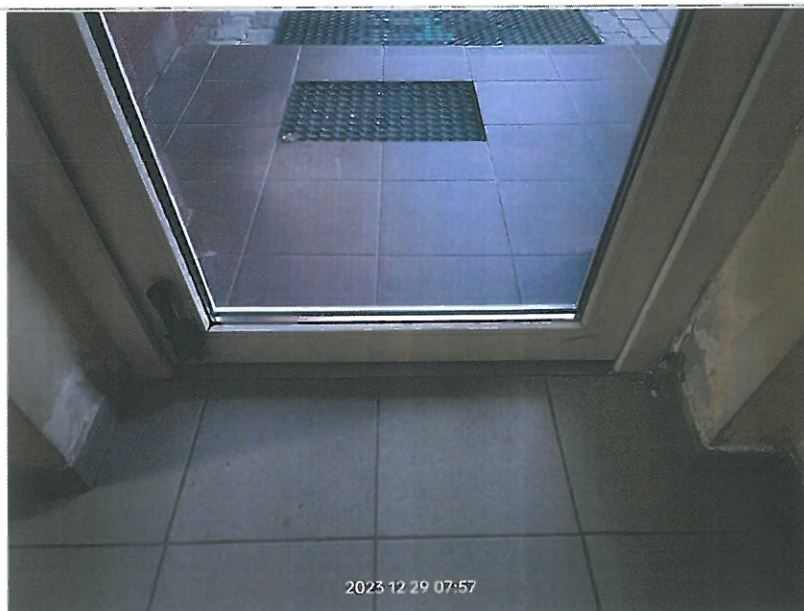
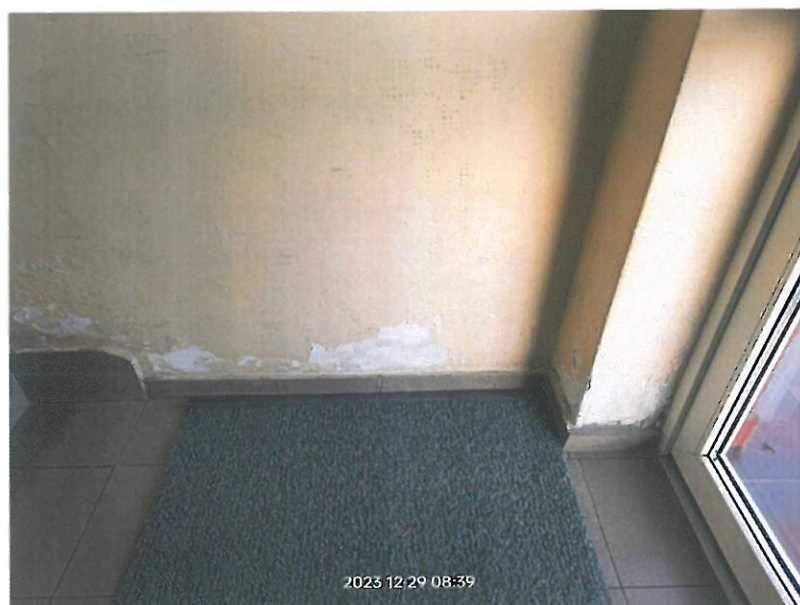
11. Tynki wewnętrzne: stan techniczny –

- opis elementu: wg dokumentacji wyprawy tynkarskie tynk cementowo wapienny, częściowo gładzie gipsowe, suche tynki i sufity podwieszane z paneli.
- opis uszkodzeń /i przywołanie dokumentacji fotograficznej/:
- miejscowe uszkodzenia mechaniczne

1. Przewidzieć malowanie elewacji i usunięcie wysoleń na elewacji.
2. Zaplanować montaż nawiewników higrosterowanych w oknach na I piętrze w dwóch pomieszczeniach biurowych księgowości.
3. Zlikwidować miejscowe uszkodzenia mechaniczne tynków wewnętrznych.

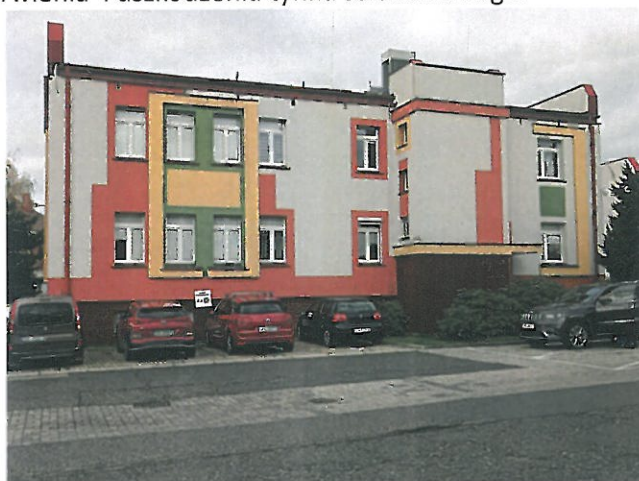
12. Elewacja: stan techniczny –

średni
/ocena stanu technicznego/

- opis elementu: wyprawa tynku strukturalnego,
- opis uszkodzeń /i przywołanie dokumentacji fotograficznej/:
 - miejscowe wykwyty solne ,
 - miejscowe przebarwienia i uszkodzenia tynku strukturalnego.
