## PROTOKÓŁ nr 8

### z okresowej kontroli i oceny stanu technicznego obiektu budowlanego przeprowadzonej w dniu 27 grudnia 2023 roku

1. Nazwa obiektu i jego charakter: - budynek krat wraz z reaktorem biologicznym
2. Adres obiektu: 59-101 **Polkowice**, Strefowa 11 działka nr 134/1
3. Forma własności obiektu: własność
4. Symbol PKOB:
6. Nazwa właściciela obiektu: PGM Sp. z o.o.
7. Adres właściciela obiektu: 59-100 Polkowice ul. Dąbrowskiego 2
8. pow. użytkowa budynek: 81,80 m<sup>2</sup>
9. kubatura: 517,25 m<sup>3</sup>
10. pow. zabudowy: 94,05 m<sup>2</sup>, pow. działki ..... ha.
11. liczba kondygnacji: 1
12. data zakończenia budowy: ..... rok
13. data ostatniej kontroli: 28.12.2022 roku

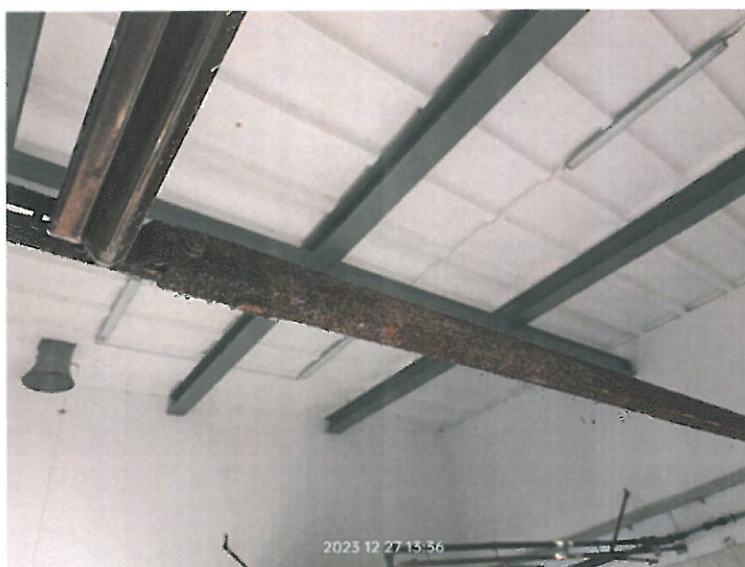
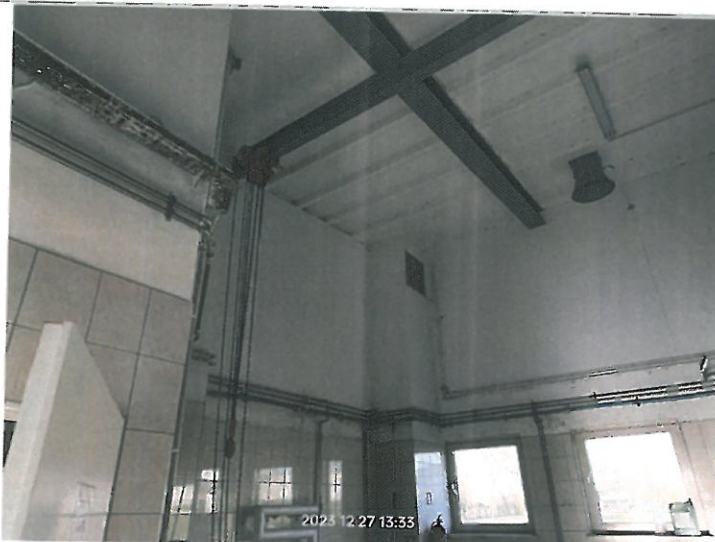
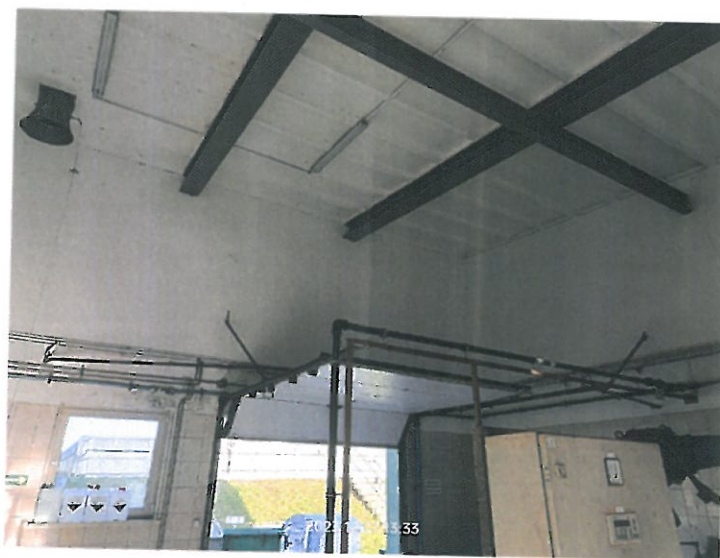
9. Drzwi: stan techniczny –	średni <b>/ocena stanu technicznego/</b> <ul style="list-style-type: none"> <li>• opis elementu: wrota zew. systemowe segmentowe pcv, drzwi wewnętrzne płycinowe</li> <li>• opis uszkodzeń /i przywołanie dokumentacji fotograficznej/:</li> <li>- duża korozja prowadnic i stelażu wrót wejściowych</li> </ul>

1. Oczyszczyć i pomalować pokryte nalotem korozji prowadnice, stelaż wrót wejściowych oraz osprzęt instalacyjny
2. Naprawić miejscowe uszkodzenie stropu podwieszanego z płyt GK
3. Zlikwidować miejscowe uszkodzenie wyprawy tynkarskiej elewacyjnej
4. Wymienić skorodowane czapy i podstawy wentylatorów

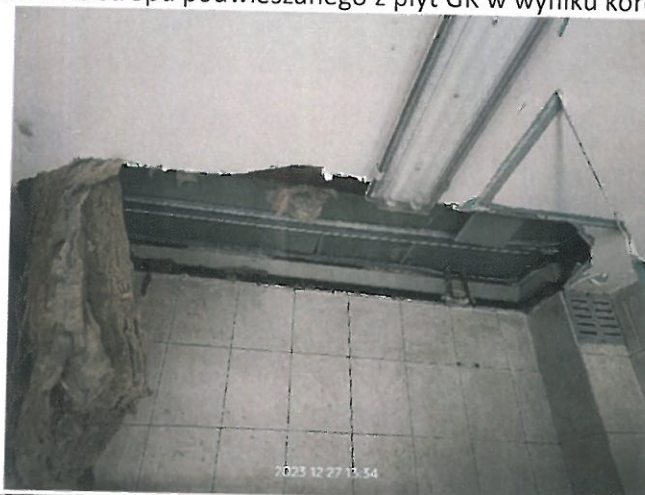
- opis elementu: wg dokumentacji wyprawy tynkarskie tynk cementowo wapienny do wysokości 2,0 m okładziny ściennie z płytek ceramicznych
- opis uszkodzeń /i przywołanie dokumentacji fotograficznej/:  
- miejscowe uszkodzenie stropu podwieszanego z płyt GK w wyniku korozji stelażu

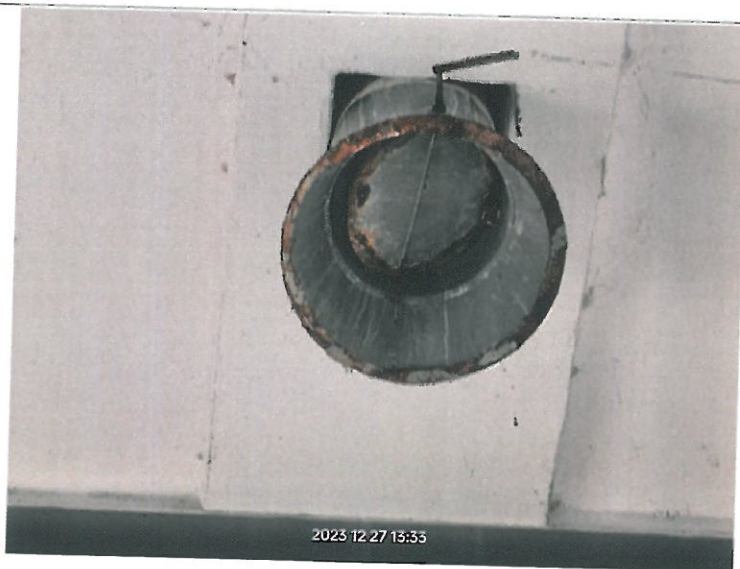
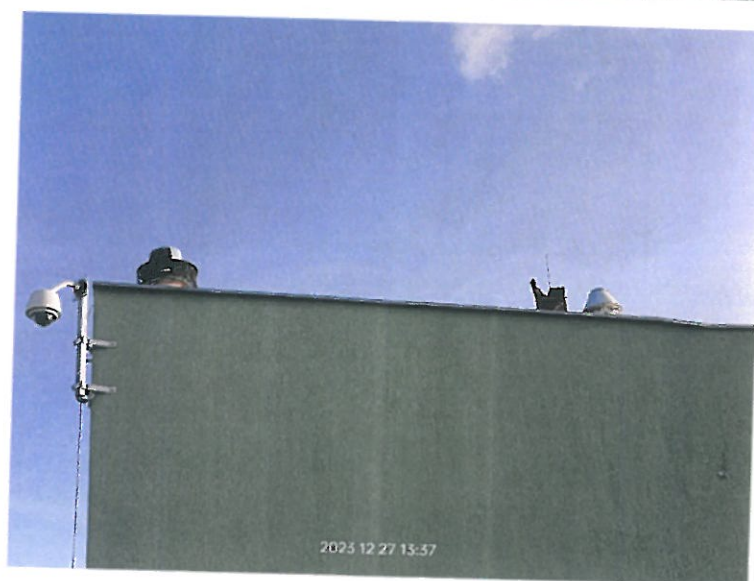
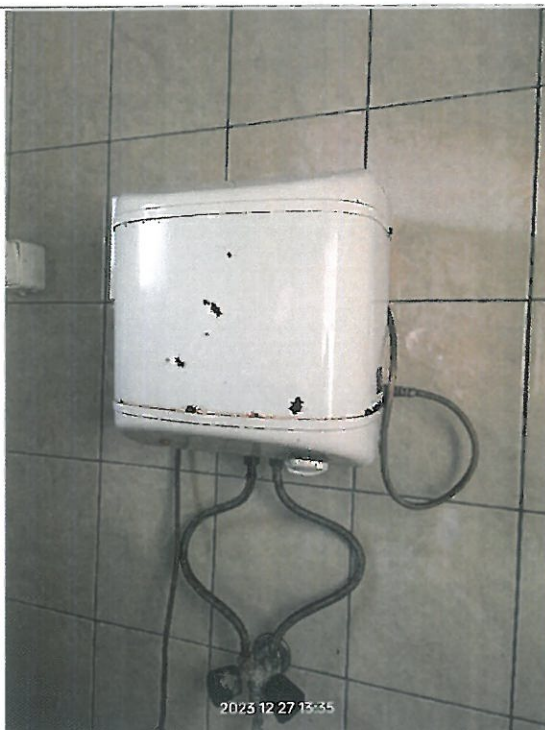
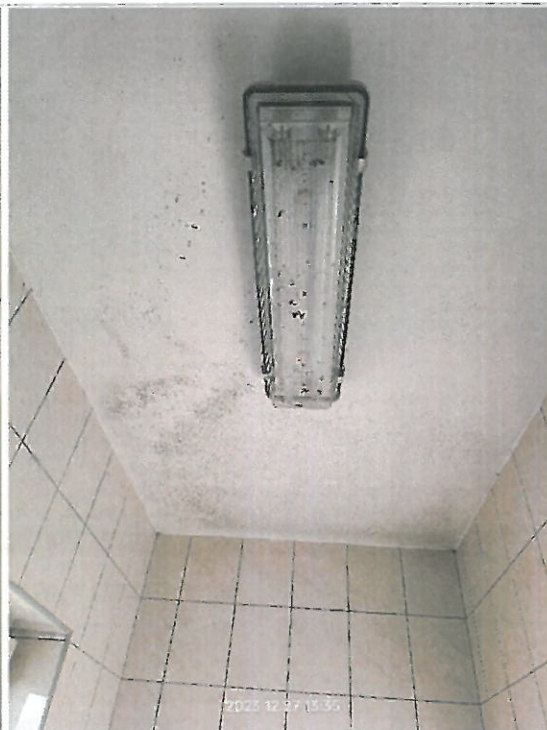
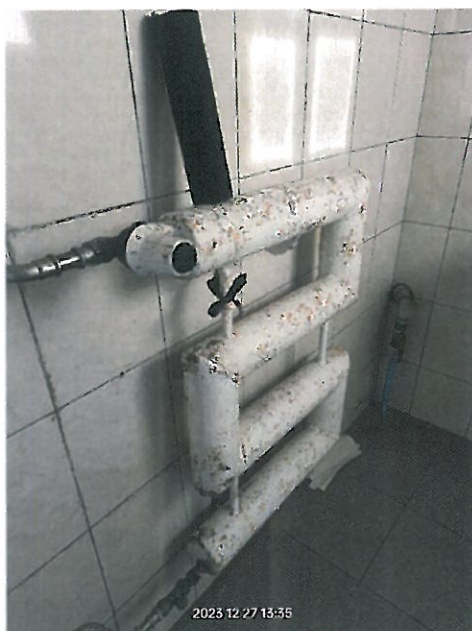
- opis elementu
- opis uszkodzeń /i przywołanie dokumentacji fotograficznej/:
  - skorodowane czapy i podstawy wentylatorów
  - widoczne ślady korozji na osprzęcie instalacyjnym
