## PROTOKÓŁ nr 19

### z okresowej kontroli i oceny stanu technicznego obiektu budowlanego przeprowadzonej w dniu 29 grudnia 2023 roku

1. Nazwa obiektu i jego charakter: - **Budynek warsztatowo-garażowy nr 2 – Baza PGM Sp. z o.o.**
2. Adres obiektu: Polkowice, działka nr 93
3. Forma własności obiektu: własność
4. Symbol PKOB:
6. Nazwa właściciela obiektu: Przedsiębiorstwo Gospodarki Miejskiej sp. z o.o.
7. Adres właściciela obiektu: 59-100 Polkowice ul. Dąbrowskiego 2
8. pow. użytkowa: 716,40 m<sup>2</sup>
9. kubatura: 4254 m<sup>3</sup>
10. pow. zabudowy: 872,40 m<sup>2</sup>.
11. liczba kondygnacji: 1
12. data zakończenia budowy: 1991 rok
13. data ostatniej kontroli: 31.12.2022 roku

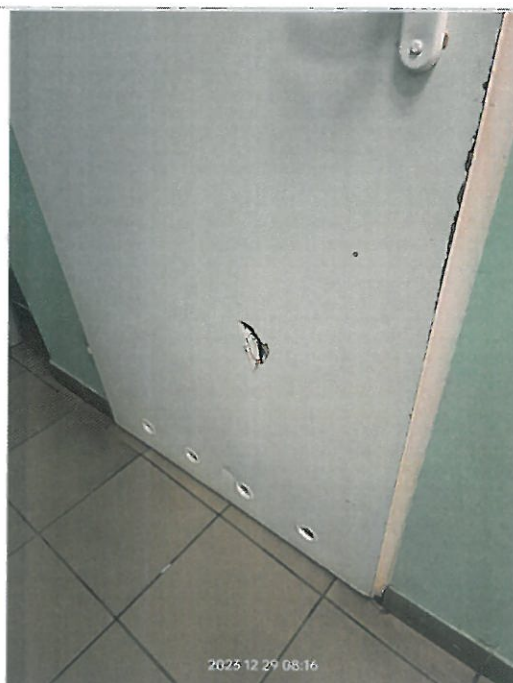
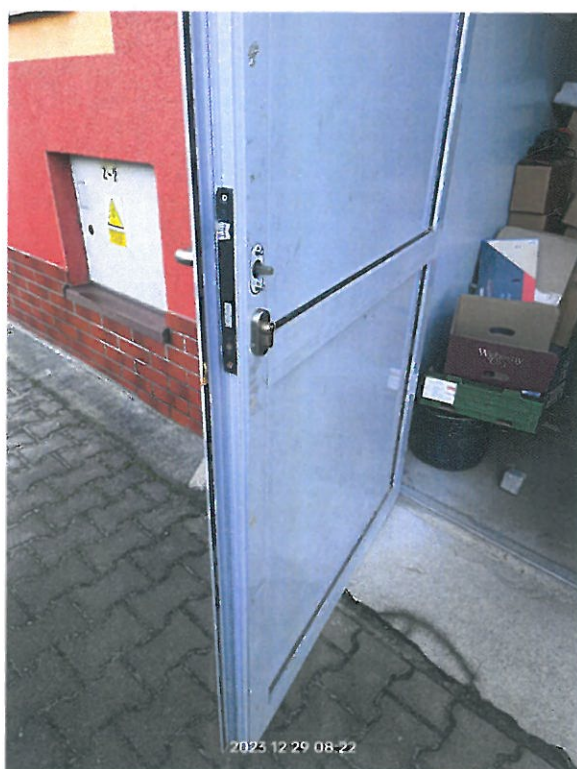
dobry I ZŁY DRZWI ZEWNĘTRZNYCH DO KORYTARZA

- opis elementu: drzwi zewnętrzne PCV i metalowe oraz bramy garażowe metalowe systemowe.
  - opis uszkodzeń /i przywołanie dokumentacji fotograficznej/:
1. Brak możliwości prawidłowego domknięcia drzwi zewnętrznych do korytarza.
  2. Drzwi wewnętrzne do toalety uszkodzone poszycie
  3. Brak klamki od strony wewnętrznej w drzwiach zewnętrznych do pomieszczeń magazynowych

4. DOKONAĆ WYMIANY DRZWI ZEWNĘTRZNYCH PCV DO KORYTARZA.
5. Drzwi wewnętrzne do toalety wymienić poszycie i wyregulować oraz uzupełnić klamkę drzwi metalowych
6. Naprawić miejscowe uszkodzenia tynków wewnętrznych

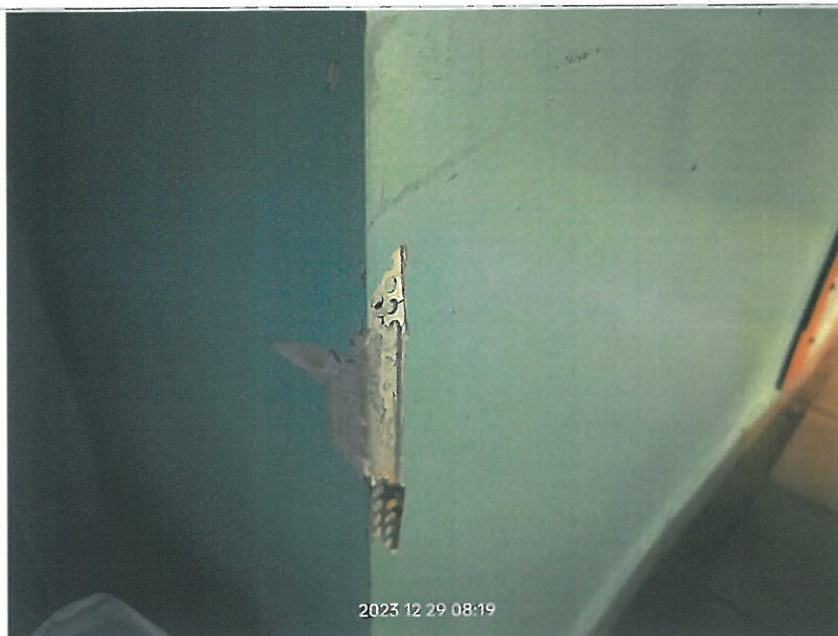
- opis elementu: wg dokumentacji wyprawy tynkarskie tynk cementowo wapienny, suche tynki i sufity podwieszane z paneli.
- opis uszkodzeń /i przywołanie dokumentacji fotograficznej/:  
- miejscowe uszkodzenia tynków

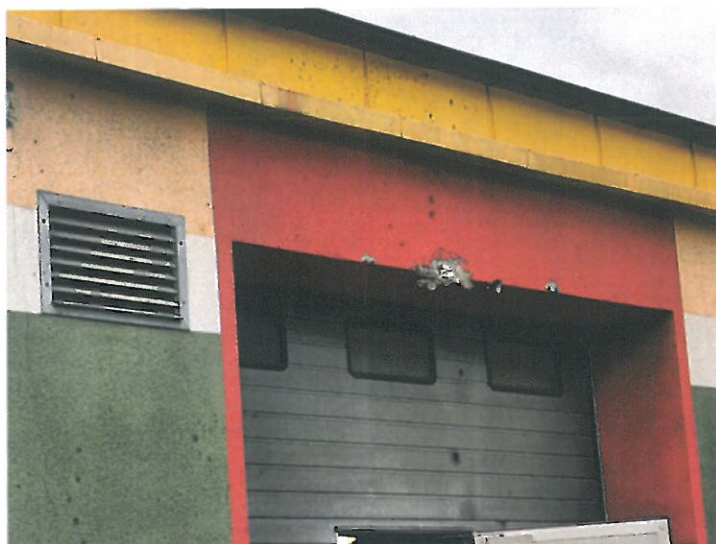
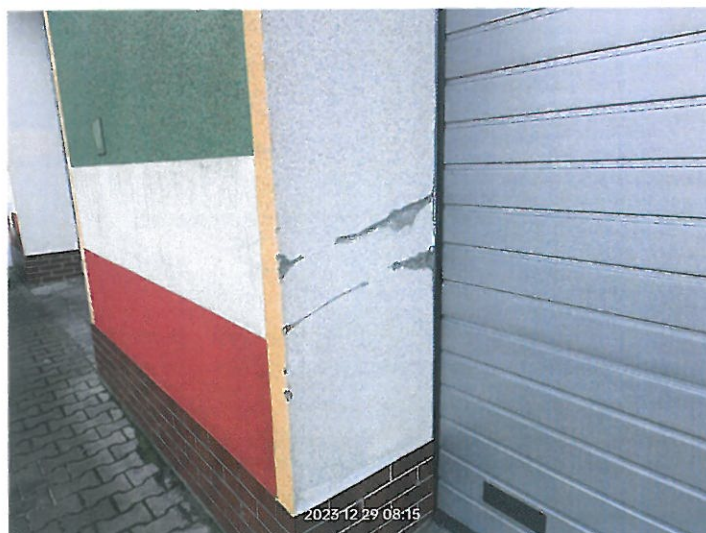
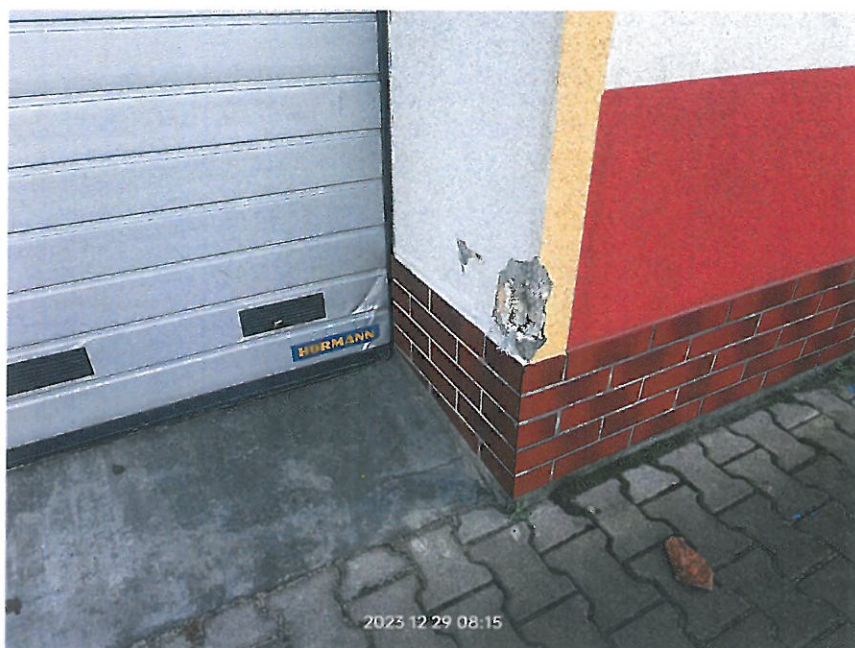
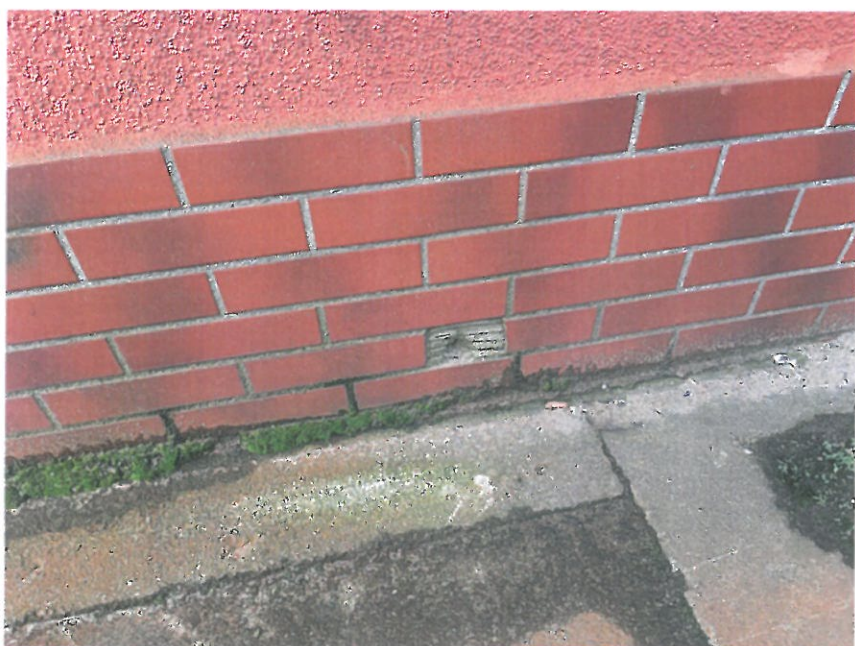
**zadawający  
/ocena stanu technicznego/**

- opis elementu: wyprawa tynku strukturalnego,
  - opis uszkodzeń /i przywołanie dokumentacji fotograficznej/:
- miejscowe zabrudzenia elewacji olejami i smarami oraz miejscowe uszkodzenia

1. Przewidzieć naprawę w miejscach uszkodzeń i malowanie elewacji.
