## PROTOKÓŁ nr 21

### z okresowej kontroli i oceny stanu technicznego obiektu budowlanego przeprowadzonej w dniu 29 grudzień 2023 roku

1. Nazwa obiektu i jego charakter: - **Budynek magazynowo -socjalny nr 4 – Baza PGM Sp. z o.o.**
2. Adres obiektu: Polkowice, działka nr 93
3. Forma własności obiektu: własność
4. Symbol PKOB:
6. Nazwa właściciela obiektu: Przedsiębiorstwo Gospodarki Miejskiej sp. z o.o.
7. Adres właściciela obiektu: 59-100 Polkowice ul. Dąbrowskiego 2
8. pow. użytkowa: 558,30 m<sup>2</sup>
9. kubatura: 3313 m<sup>3</sup>
10. pow. zabudowy: 360 m<sup>2</sup>.
11. liczba kondygnacji: 2
12. data zakończenia budowy: 1991 rok
13. data ostatniej kontroli: 31.12.2022 roku

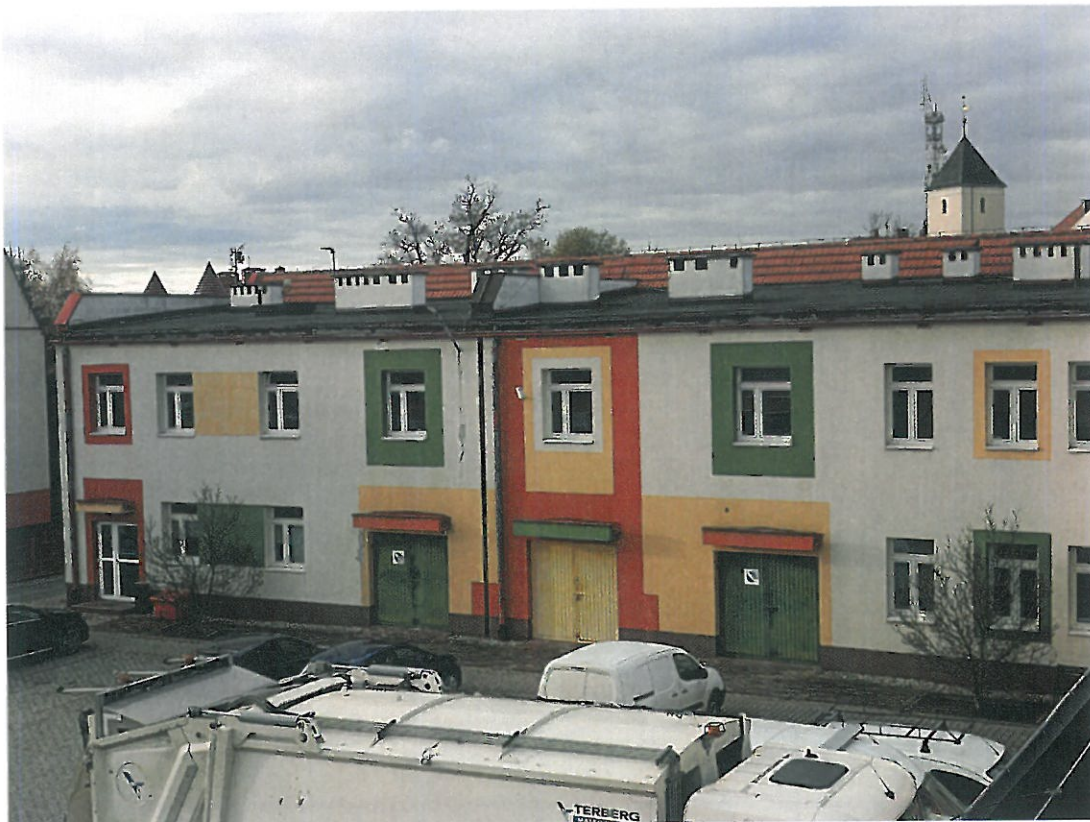
- miejscowe przebarwienia i uszkodzenia tynku strukturalnego.
- uszkodzenie okładzin schodów zewnętrznych – wejście do dyspozytorni

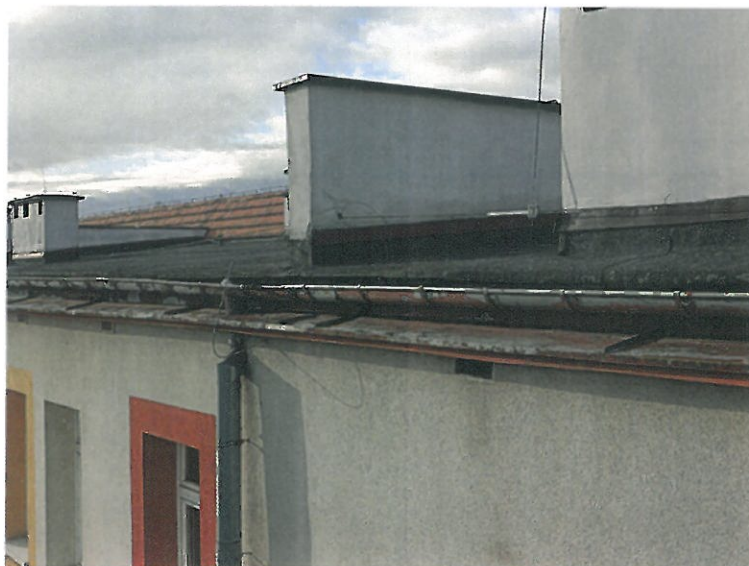
<b>5. Dach /konstrukcja/: stan techniczny –</b>	dobry <b>/ocena stanu technicznego/</b>
<ul style="list-style-type: none"> <li>• opis elementu: stropodach wentylowany konstrukcja żelbetowa, oraz attyka o konstrukcji drewnianej.</li> <li>• opis uszkodzeń /i przywołanie dokumentacji fotograficznej/: XXX</li> </ul>	
<b>6. Pokrycie dachu: stan techniczny –</b>	dobry <b>/ocena stanu technicznego/</b>
<ul style="list-style-type: none"> <li>• opis elementu: papa termozgrzewalna oraz na attyce dachówka karpiówka.</li> <li>• opis uszkodzeń /i przywołanie dokumentacji fotograficznej/: XXX</li> </ul>	
<b>7. Obróbki blacharskie: stan techniczny –</b>	zadawalający <b>/ocena stanu technicznego/</b>
<ul style="list-style-type: none"> <li>• opis elementu: z blachy powlekanej, rynny i rury spustowe z blachy ocynkowanej malowanej</li> <li>• opis uszkodzeń /i przywołanie dokumentacji fotograficznej/:</li> </ul> <p>– widoczne ślady uszkodzenia malatury na elementach metalowych dachu, – ślady korozji rynien i pasa podrynnowego.</p>

- opis elementów budynku i jego sąsiedztwa obniżających estetykę: XXX
- miejscowe przebarwienia wypraw tynku strukturalnego (zdjęcia obróbki blacharskie i elewacja).

1. Przewidzieć wymianę rynien.
2. Przewidzieć malowanie elewacji z uzupełnieniem struktur tynkarskich.
3. Przewidzieć wymianę drzwi aluminiowe i PCV oraz dokonać konserwacji i malowania wrót metalowych do pomieszczeń magazynowych.
