PROTOKÓŁ nr 4

z okresowej kontroli i oceny stanu technicznego obiektu budowlanego przeprowadzonej w dniu 22 grudnia 2023 roku

1. Nazwa obiektu i jego charakter: - STACJA UZDATNIANIA WODY
2. Adres obiektu: 59-101 Polkowice, Sucha Górna działka nr 266
3. Forma własności obiektu: własność
4. Symbol PKOB:
6. Nazwa właściciela obiektu: Przedsiębiorstwo Gospodarki Miejskiej sp. z o.o.
7. Adres właściciela obiektu: 59-100 Polkowice ul. Dąbrowskiego 2
8. pow. użytkowa budynek obsługi technologicznej: 231,0 m² oraz 2 sztuk zbiorników żelbetowych na wodę uzdatnioną o pojemności 1000 m³ każdy.
9. kubatura budynku: 1440,0 m³
10. pow. zabudowy budynku: 287,0 m² oraz pow. zabudowy zbiorników 2x165 m²= 330 m², pow. działki 0,46 ha.
11. liczba kondygnacji: 1
12. data zakończenia budowy: 2006 rok
13. data ostatniej kontroli: 22.12.2022 roku

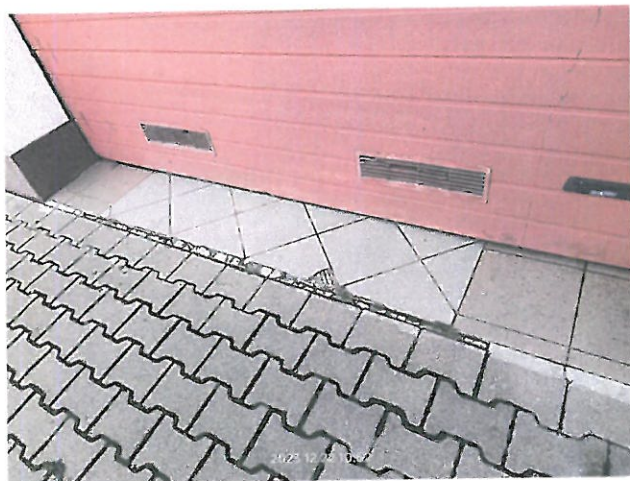
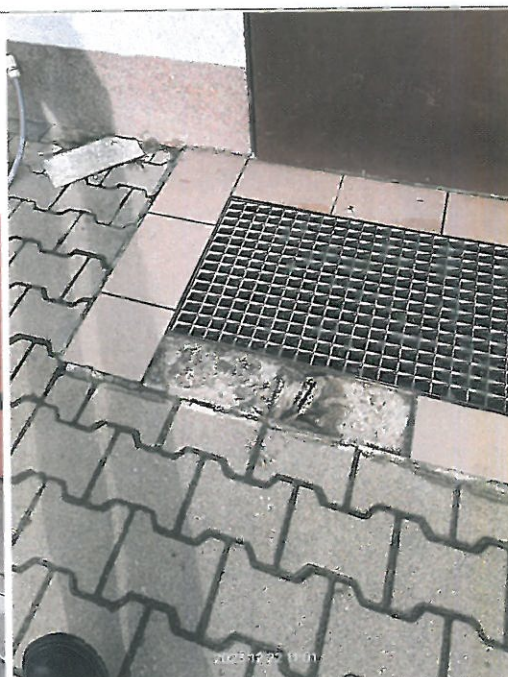
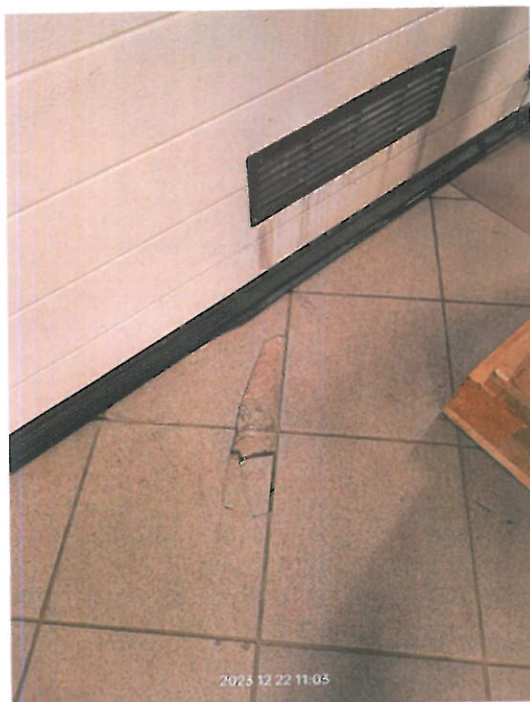
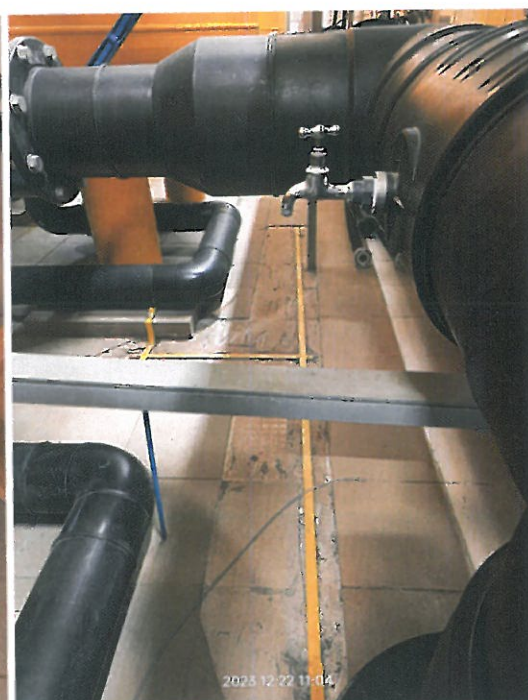
10. Podłogi: stan techniczny –	dobry /ocena stanu technicznego/
<ul style="list-style-type: none"> • opis elementu: posadzki z płytek ceramicznych podłogowych. • opis uszkodzeń /i przywołanie dokumentacji fotograficznej/: – miejscowe uszkodzenia okładzin posadzkowych przy bramie budynku.

1. Przewidzieć likwidację uszkodzenia okładzin posadzkowych.

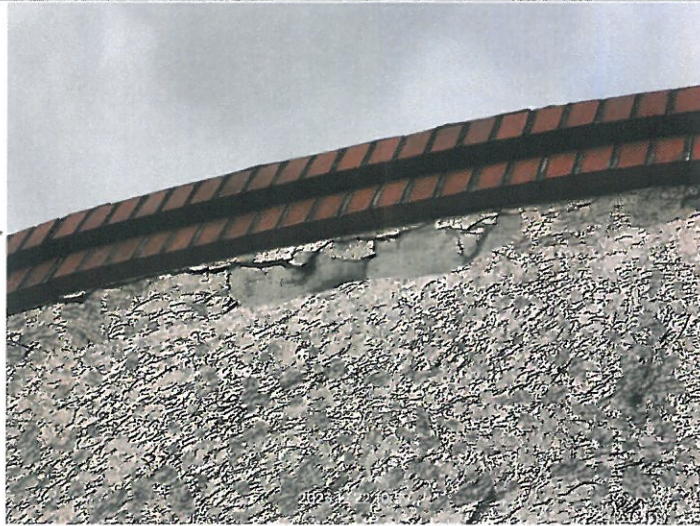
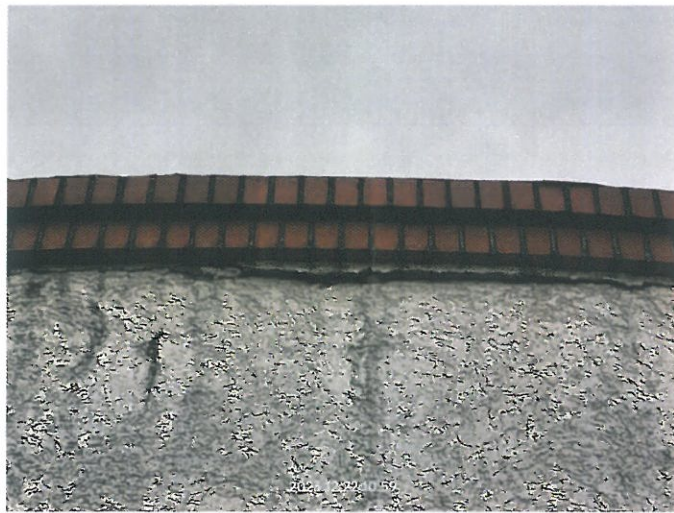
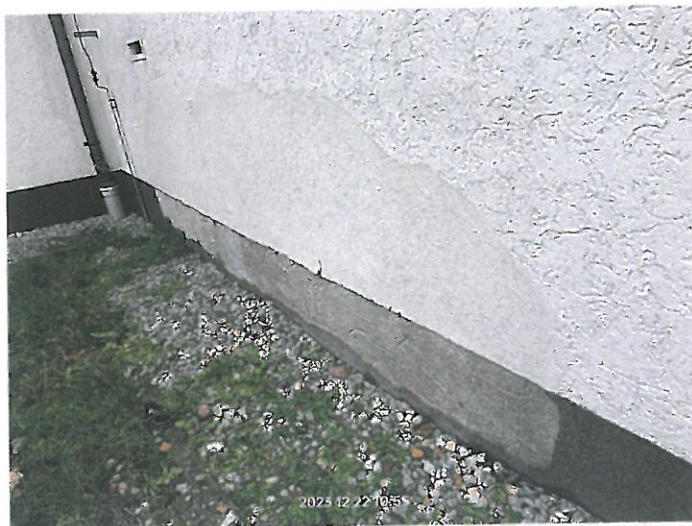
- opis elementu: wyprawa elewacyjna z tynku strukturalnego
- opis uszkodzeń /i przywołanie dokumentacji fotograficznej/:
- Uszkodzone i spękań wyprawy tynkarskie, szczególnie na koronach zbiorników, przy rurach spustowych,

1. Przewidzieć likwidację uszkodzonych i spękanych wypraw tynkarskich na elewacji budynku i zbiorników.
