## OPINIA TECHNICZNA nr 2022-TS-6

1. Zlecenie Przedsiębiorstwa Gospodarki Miejskiej Sp. z o.o. z/s w Polkowicach,
2. Ogędzin posypywarki „SOLKA”,
3. Ogędzin przedłożonych dokumentów;
4. Cen wolno rynkowych używanych piaskarek,
5. Informacji uzyskanych od przedstawiciela zleczonośodawcy,
6. Doświadczenie rzeczoznawcy wykonującego opinię.

1. Marka	WUKOM
2. Typ	SOLKA
3. Nr posypywarki	86
4. Rok produkcji	2000
5. Pojemność skrzyni ładunkowej [m <sup>3</sup> ]	6
6. Rodzaj siłankowa TYP	P 70
7. Nr seryjny	RD 210

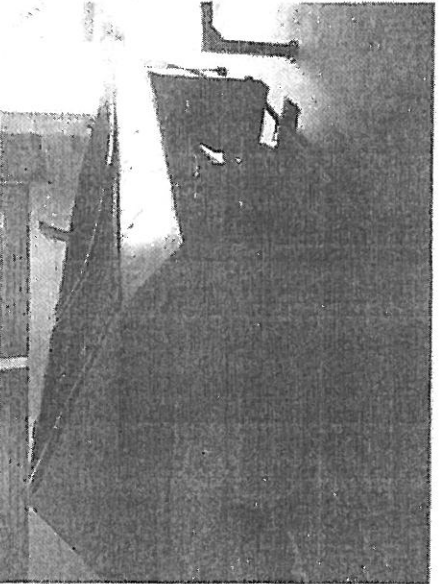
Fotografie – szt. 9

Stwierdzono brak tabliczki identyfikacyjnej.

Przedmiotowa posypywarko-piaskarka jest w znaczny stopniu zużyta. Zespół skrzyni ładunkowej z licznymi rozległymi ogniskami korozji z perforacją na całej powierzchni skrzyni ładunkowej, siła skorodowane i częściowo zdeformowane.

Taśma gumowa przenośnika wyeksploatowana. Przewody hydrauliczne zmurszałe.

Przy piaskarce brak zbiorników na solankę oraz plandeki skrzyni ładunkowej.

- Przedstawiona do badania piaskarko-posypywarka "SOLKA" wymaga usunięcia wad i usterek wymienionych w niniejszej opinii.
